Plan van aanpak Het Bospark Sancta Maria

HET ONTWIKKELEN EN BEHEREN VAN DE BOMEN GROEP TUSSEN HET
HOOFDGEBOUW EN BERNADETTE

Opdrachtgever : Ontwikkelingscombinatie Sancta Maria C.V.
projectnummer : 415624.19/18
datum / status : 13 juni 2018 versie 3

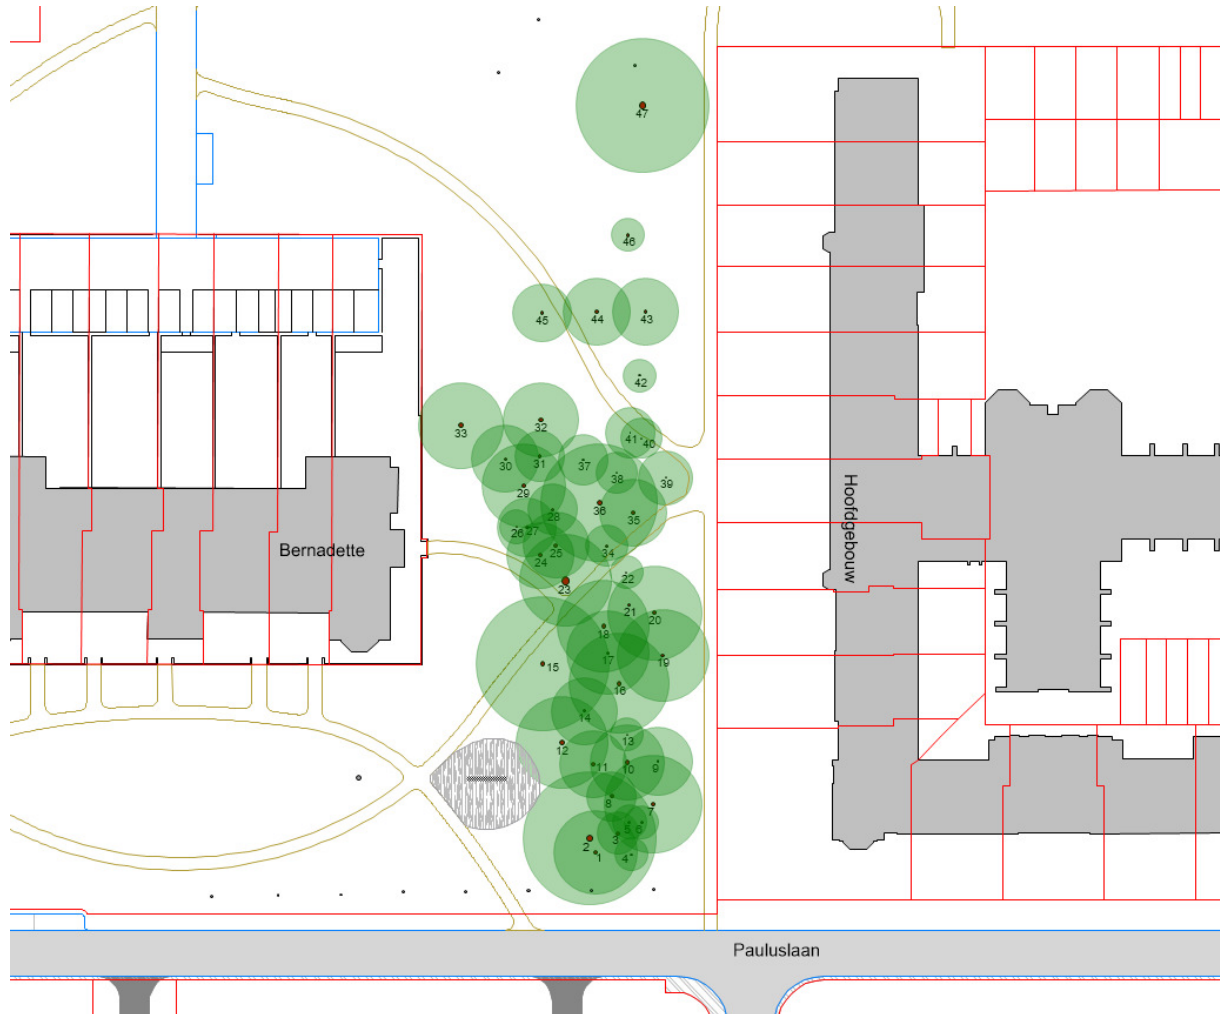
2 Plattegrond vanuit VTA waarbij elke boom in de bomengroep een nummer heeft gekregen

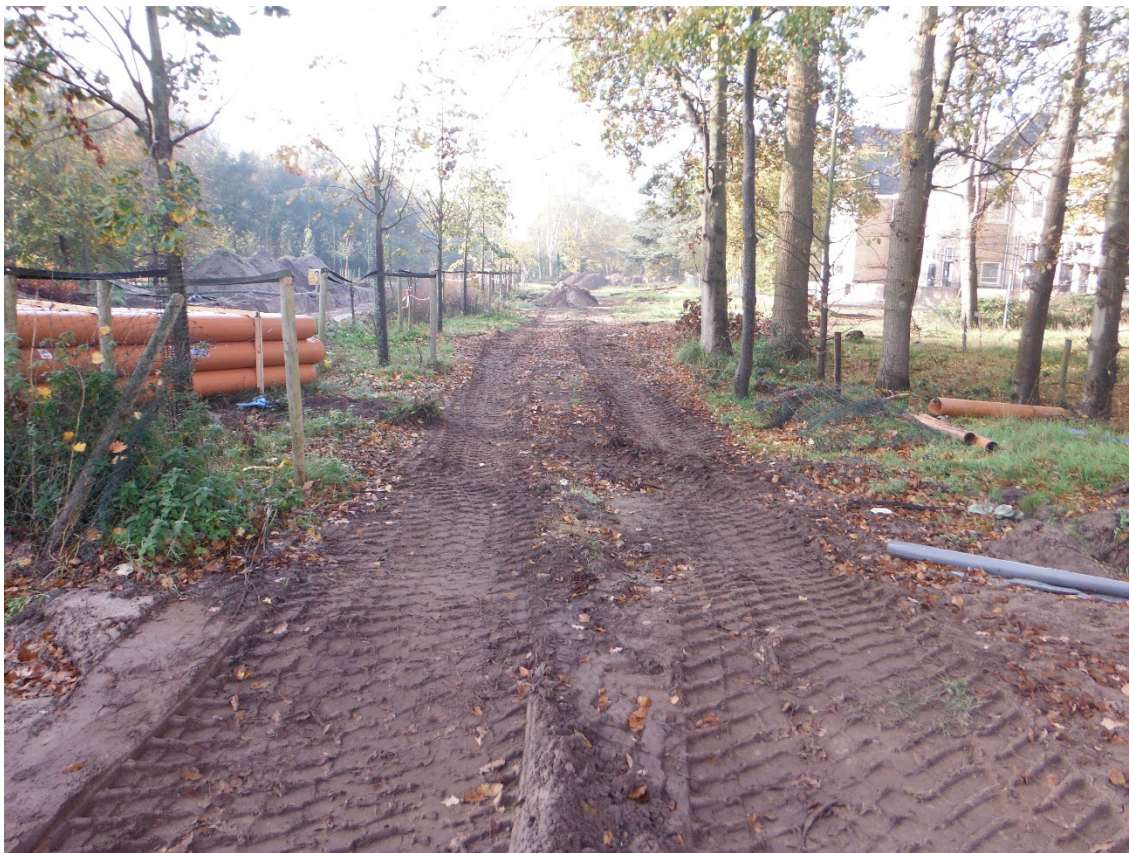
3 Transportroute tussen de nieuwe linden rij en de bomengroep, foto: R. van Praag, Hoek 2-11-2015

De eerste zone is de kopse kant van het bos, parallel aan de asfaltweg. Hier heeft een transportroute voor bouwverkeer langs gelegen. De bodemverdichting is hier bij meting 4 MPa. Hier is de verdichting dusdanig dat de gewenste wortelgroei zonder passende maatregelen niet meer mogelijk is.

Het advies is om de verdichte vlakken te ploffen en een substraat met mycorrhiza in te brengen.

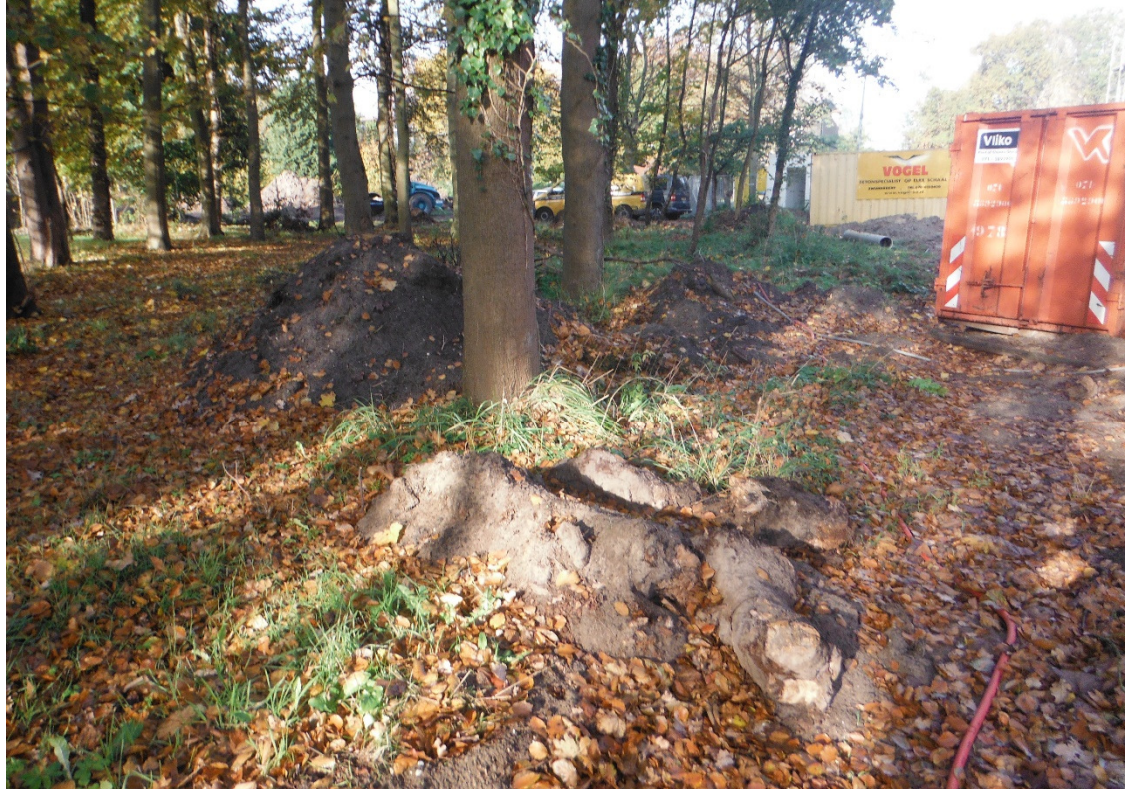
4 Opslaan van materialen en machines onder de kroonprojectie van de bomen aan de achterkant van het Hoofdgebouw, foto: R. van Praag, Hoek 2-11-2015

Als laatste zone geldt de strook langs de achtertuinen van het hoofdgebouw. Er is wel iets aan afzetting gedaan, maar de hele strook is gebruikt als parkeervak door de bouw- en tuinaannemers. Het frezen en inzaaien van de toplaag kan nooit de nu gemeten verdichting verklaren. Het bouwverkeer wel. Over de gehele strook kan men aan de kleur van het gras de verandering in bodemkwaliteit zien. De gemiddelde meetwaarde bedraagt hier 4-5 MPa.

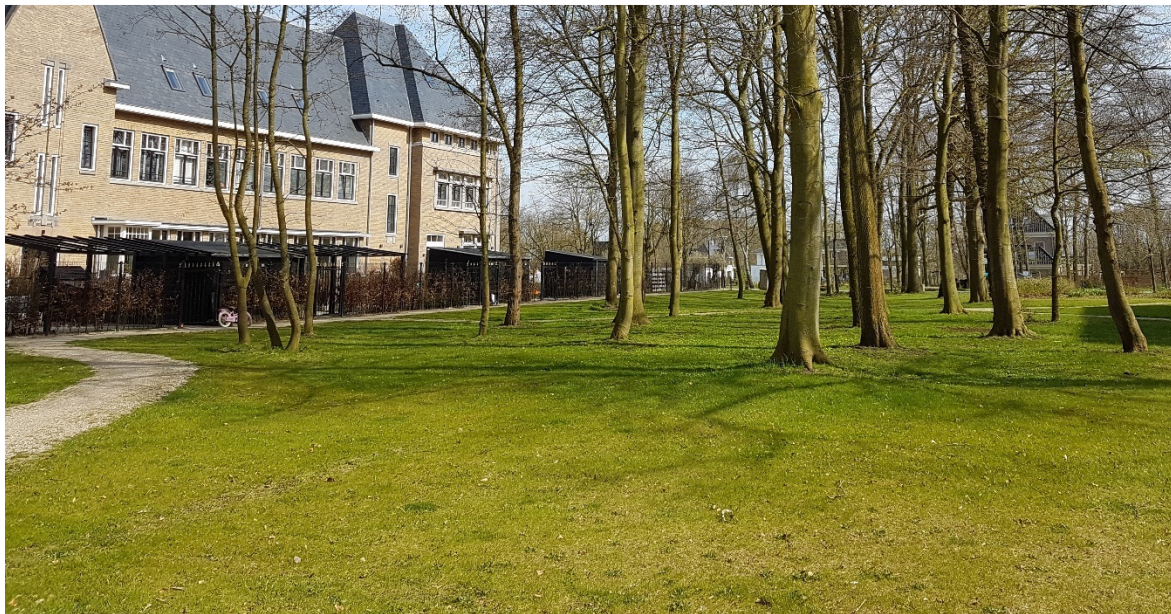
Midden door het bos hebben wij een grote rupskraan zien rijden. De viltlaag en de kleur van het gras gaven aan dat deze route door de lengte van het bos vaker door machines en voertuigen als transportroute is gebruikt. Ook hier is duidelijk verdichting opgetreden. Rond de beuk (boomnummer 15) is rondom verdichting opgetreden. Onder gezonde beuken wil geen gras groeien. Het bodemecosysteem is zo efficiënt en er komt zo weinig licht op de bodem dat gras de concurrentiestrijd niet winnen kan. Deze baan betekent een achteruitgang in bodemkwaliteit voor veel van de bomen. Net buiten het bosje is de bodem rond de esdoorns evengoed zwaar verdicht. Het is aan de esdoorns te zien dat zij in conditie achteruitgaan. Dit toont zich in doodhout vorming als in het vertakkingspatroon.

6 Kleurverschil in de gazon aan de voorkant: de gras is meer geelgroen en er komen kruiden voor typerend voor verdichte grond.

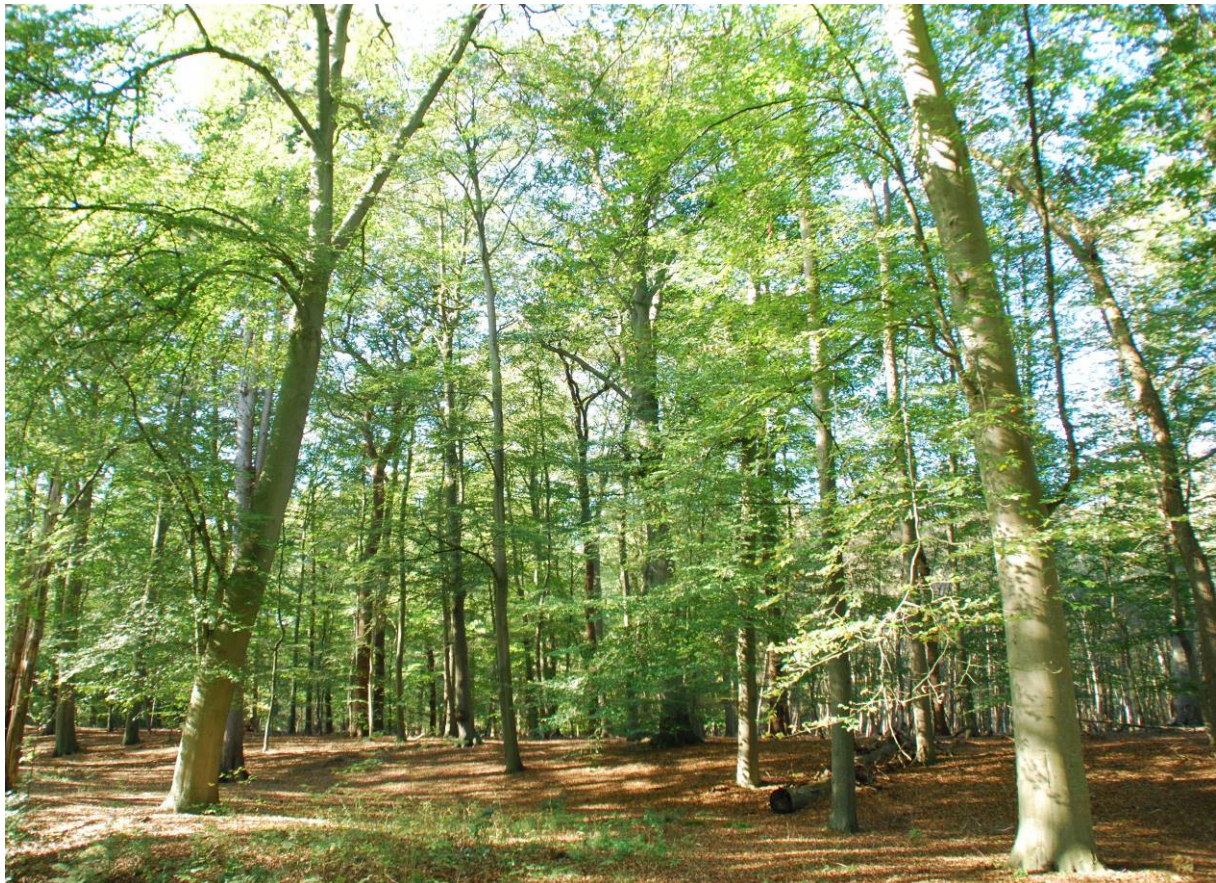
7 Beuken-eikenbos met strooisellaag op de bosbodem, foto door I. Pennings, Hoek

Beuken en eiken zijn bomen, die horen in een eindbos. Het zijn soorten die aan het eind van de ontwikkeling van beplantingstypen komt die elkaar op een plek opvolgen. Van kale grond naar bos. Bij een eindbos hoort een lagere dynamiek dan in pioniersvegetatie. Tevens is de bodembiologie en het bodemvoedselweb het meest ontwikkeld en complex. In een natuurlijke situatie vormt zich een strooisellaag onder de boomkronen. Deze bestaat uit afgevallen blad en doodhout, aangevuld met planten die zich onder de boomkronen kunnen handhaven. Het is de manier van Moeder Natuur om vanuit deze buffer alle voedingsstoffen die er zijn opgeslagen te kunnen hergebruiken en weer via de wortels in het systeem op te kunnen nemen. Zowel eiken als beuken hebben hun eigen soortspecifieke schimmels die helpen om hun soorteigen materiaal effectief af te breken en weer opneembaar maken voor de boom.

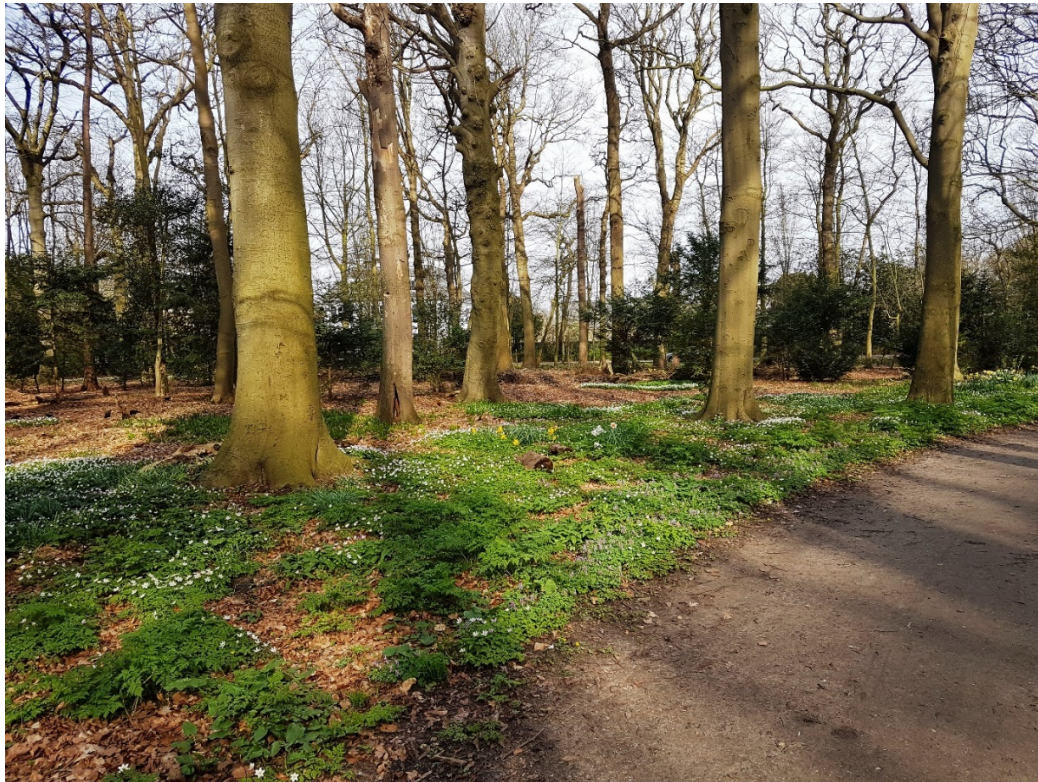
8 Beuken-eikenbos met onderbegroeiing van stinzenbeplanting, met soorten zoals bosanemoon en vingerhelmbloem, foto door E. Laine, Hoek op 12-4-2018

Boomgroepen nabij gebouwen zijn zeer waardevol. De druk op het ruimtegebruik daarmee ook. Duurzaam beheer betekent ook toekomstige verdichting voorkomen. Ons voorstel is om rond de belangrijkste clusters van bomen niet meer te maaien maar bosvegetatie te laten ontstaan met stinzenplanten. De vakken krijgen dan meer het karakter van een gewone bosbodem, waarmee tevens richting aan het toekomstige gebruik wordt gegeven.

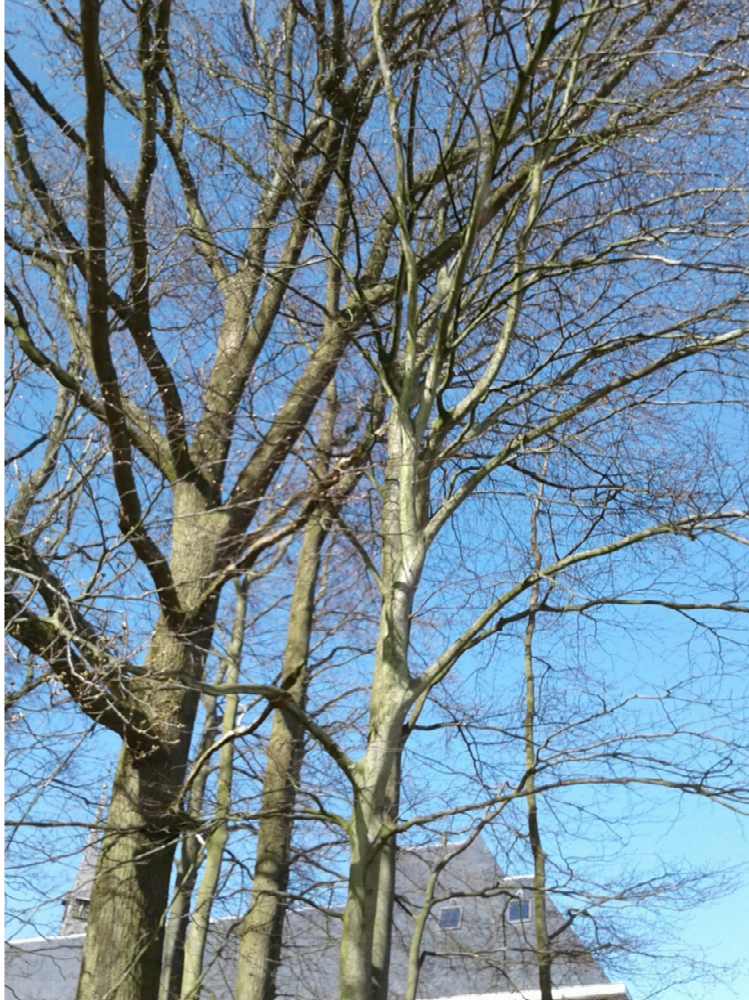
9 Eik en beuk in concurrentie. Eik is gekozen als toekomstboom waardoor de beuk verwijderd dient te worden.

Naast de gewone onderhoudsmaatregelen als het verwijderen van doodhout en de zieke bomen hebben wij enkele gezonde bomen aangewezen op te verwijderen. De redenen hiervoor zijn in de eerste plaats het ruimte geven aan de toekomstbomen, opdat zij zich tot hun volle wasdom kunnen komen.

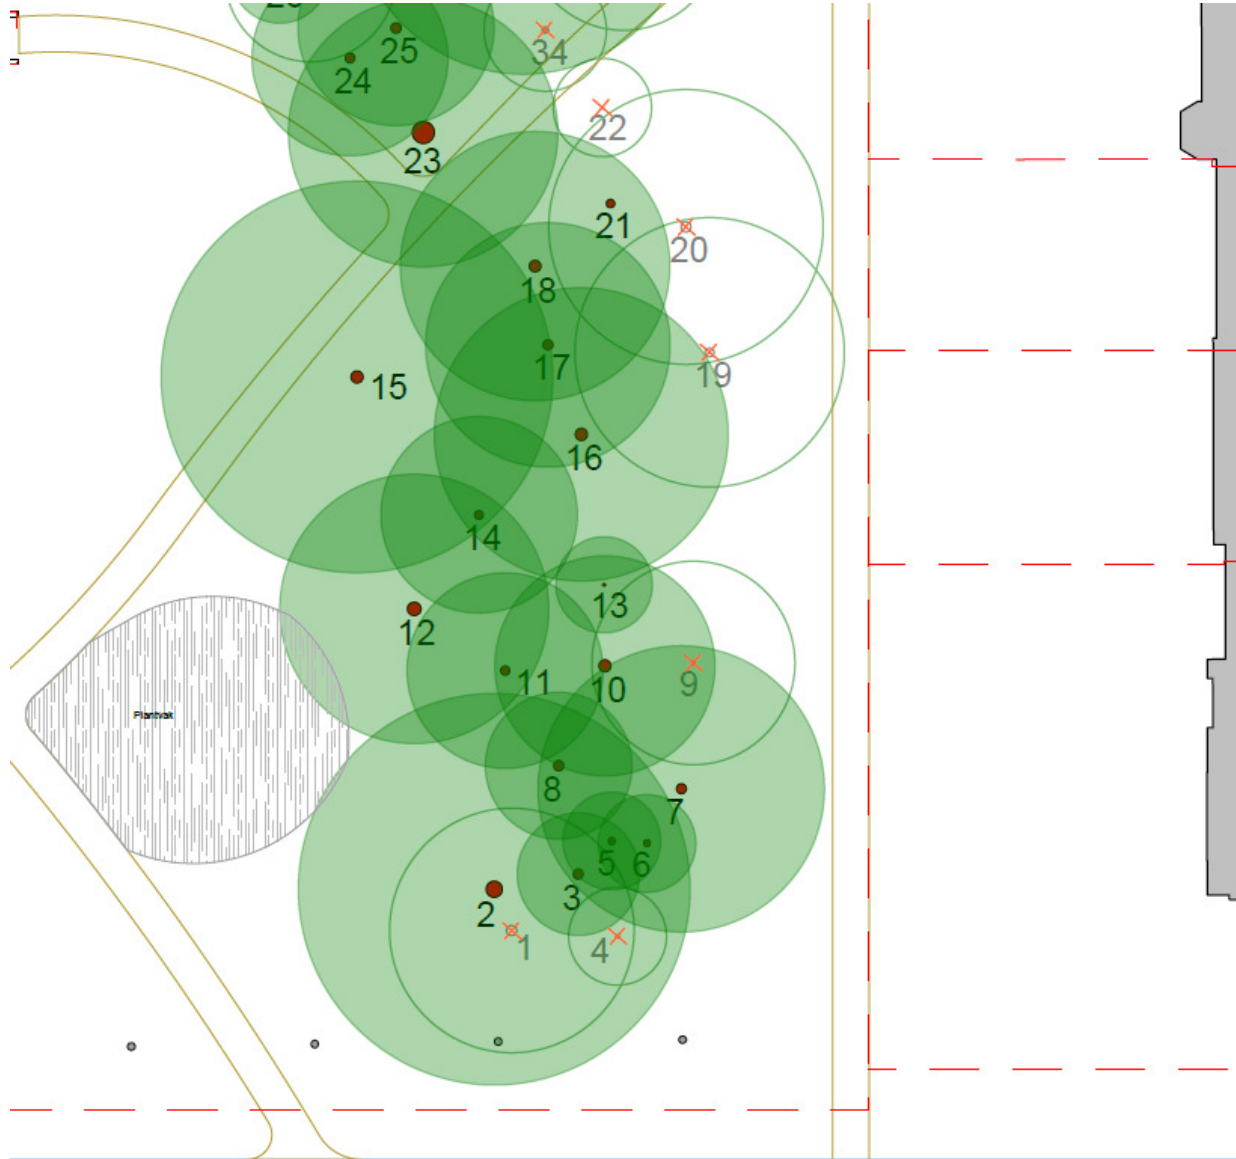
De eikengroep bevindt zich aan de kopse kant van het bosje aan de Pauluslaan. Binnen deze groep staan er 22 bomen (van boom 1 t/m 22); 7 eiken, 7 beuken, 7 esdoorns en 1 haagbeuk.

10 Plattegrond uit VTA met te kappen bomen aangegeven met een kruis

Het streefbeeld voor deze groep is een groep bestaand voornamelijk uit eiken.

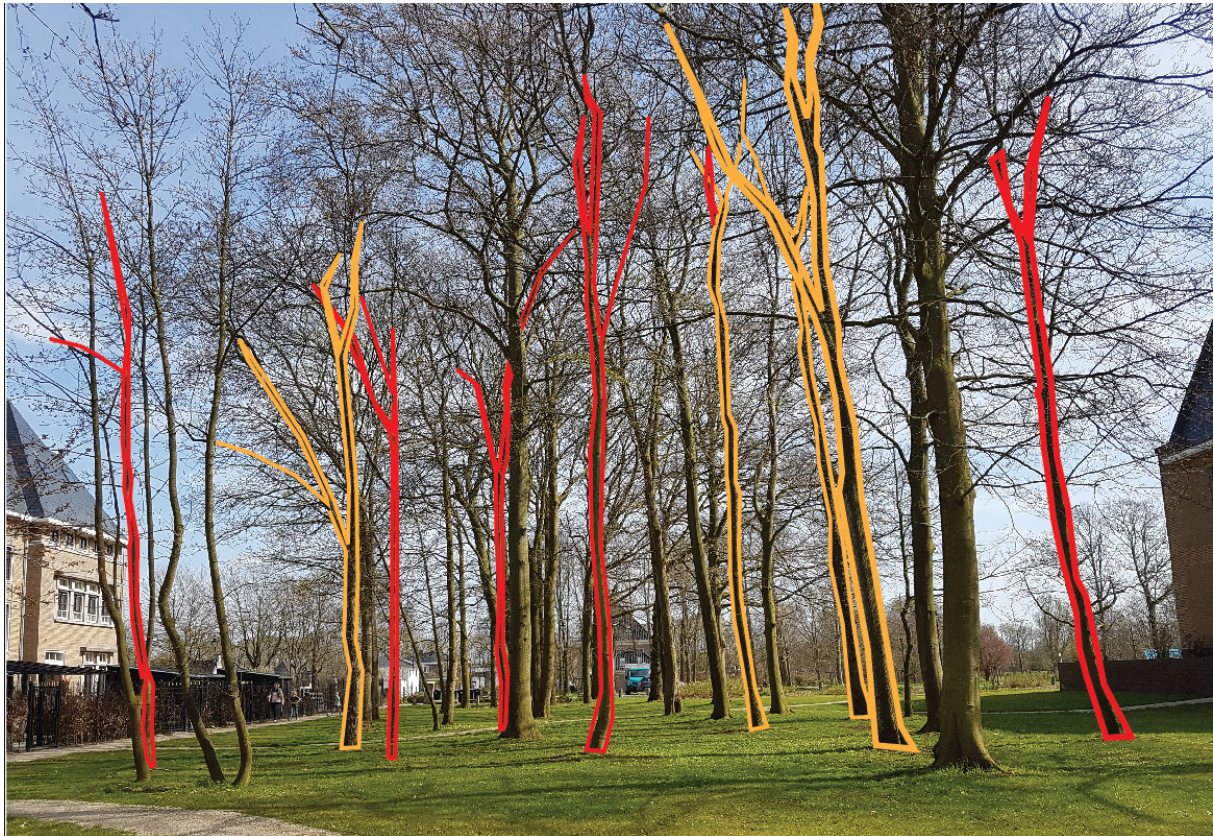
14 De 4 iepen (met oranje aangegeven) en de 5 Esdoorns (rood) die verwijderd worden

De iepen worden gekapt, zoals al eerder genoemd, door de iepenziekte. De beuken zullen de ontstaande ruimte op den duur dichtgroeien. Omdat onder een beuk veel schaduw is, heeft gazon hier in lange termijn geen kans. Ook wortelen de beuken oppervlakkig, waardoor ze makkelijk beschadigd worden door maaierwerkzaamheden. Daardoor is er gekozen voor specifieke onderbegroeiing die in een eiken-beukenbos ook voorkomt. Dit wordt verder toegelicht in het volgende deel.

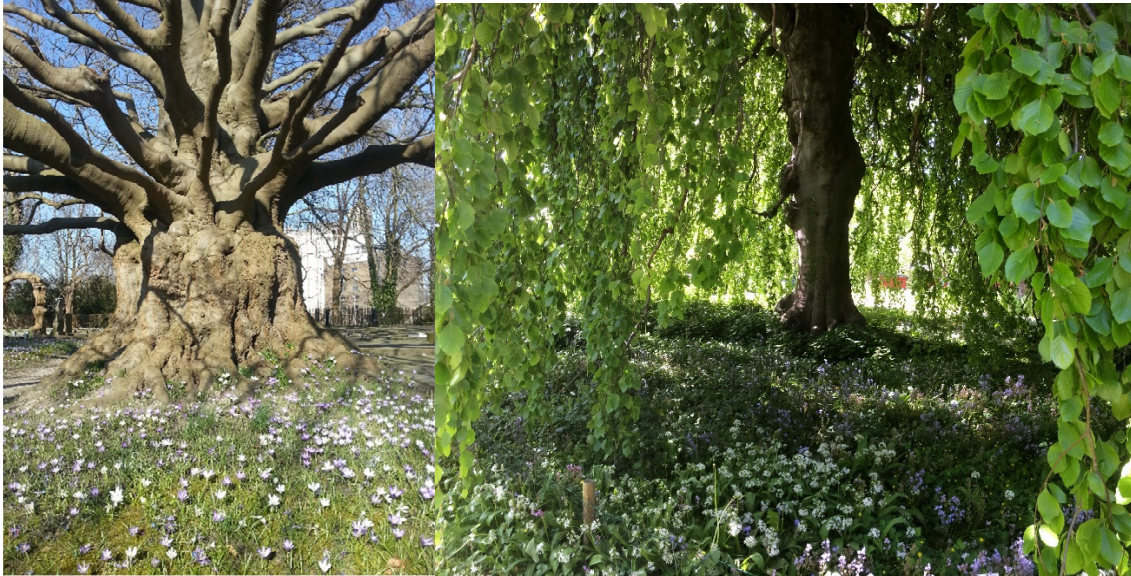
15 Links krokussen onder een beuk voordat de boom in blad staat op 8-3-2015 op begraafplaats Groenesteeg in Leiden. Rechts wilde hyacinten en daslook op 21-5-2015 onder een treurbeuk in Hortus botanicus in Leiden.

Bij veel oude buitenplaatsen komen in de dergelijke bossen stinzenplanten voor. Dit zijn verwilderde voorjaarsbloeiende bollen en knollen. Ze bloeien voordat de bomen in de blad staan en kunnen daardoor prima de schaduw van de bomen overleven. In de zomer wordt de bollenloof overgroeid door soorten, die tegen de schaduw van de bomen kunnen.

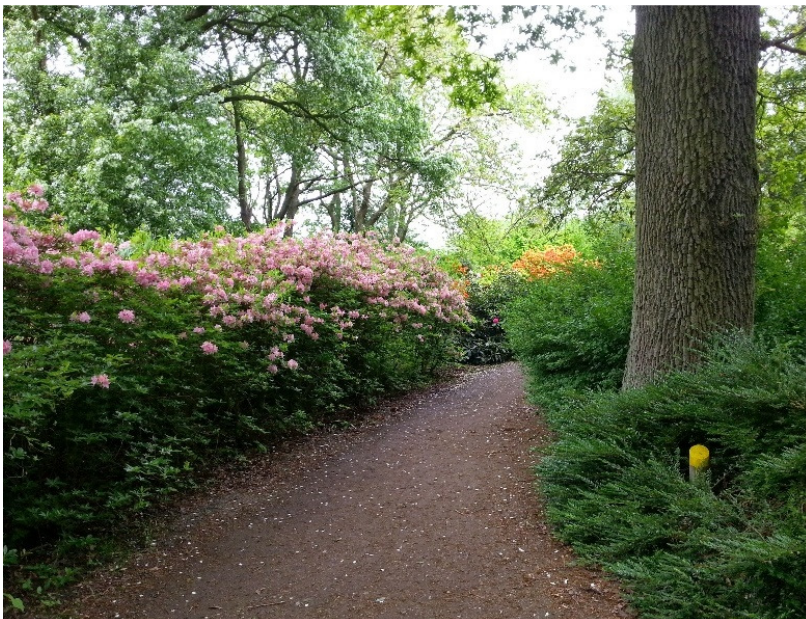
16 Rhododendron's langs een bospad bij landgoed Clingendael, foto door E.Laine 26-5-2015

Ook voorkomend in de Engelse landschapstijl zijn groepen van bloeiende sierheesters, zoals Rododendron, Sering en Gouden regen. Heesters worden minder snel vertrapt dan kruidachtige en bieden daardoor extra massa om zo doorgang onder de bomen te beperken. Rododendrons hebben ook hoge sierwaarde in het begin van zomer vanwege prachtige bloei.

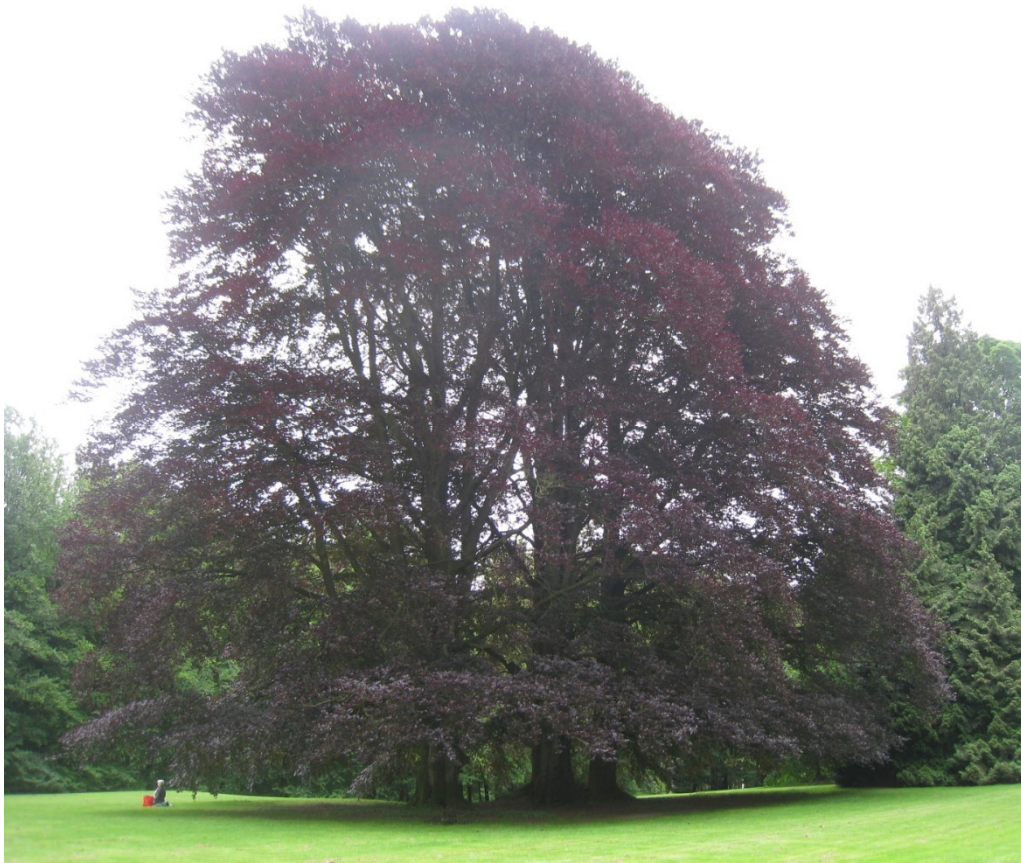
de groep ook een zelfde habitus als een vrijstaande boom. Dit is goed te zien in de onderstaande foto.

18 Groep van 3 Rode beuken, vanaf afstand op landgoed Zypendaal. Foto door E. Laine 9-6-2012

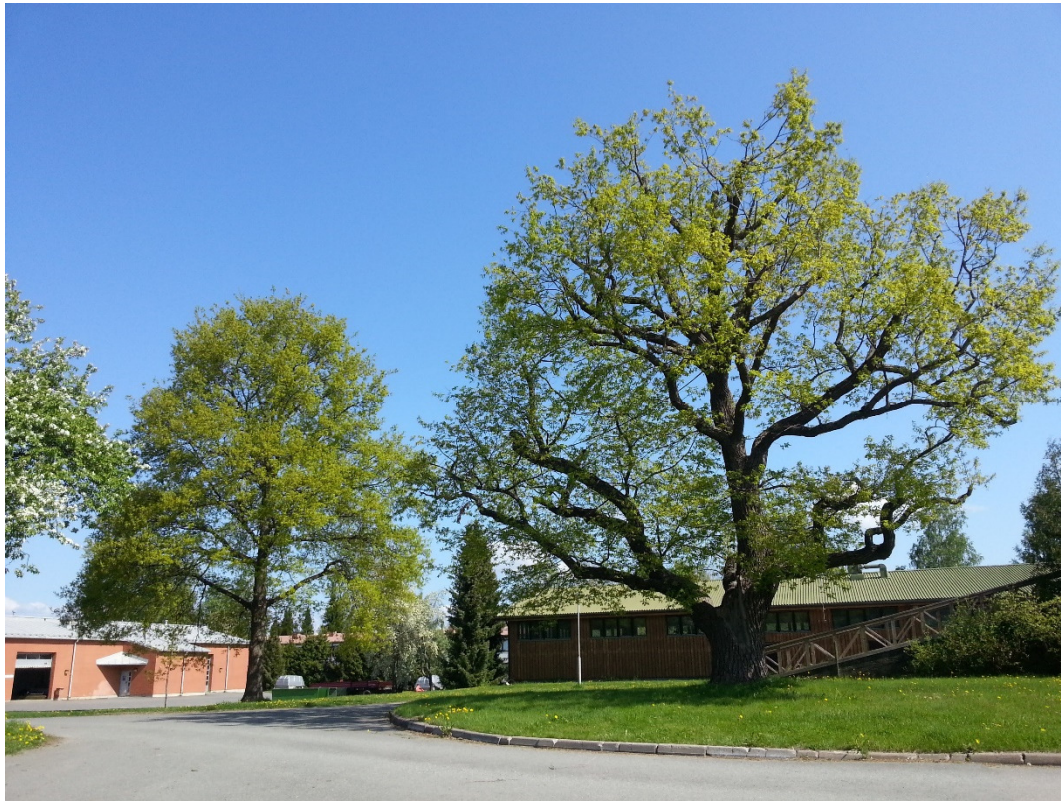
19 Rechts een oude eik in volwassenen fase, aan het overgaan naar veterane fase. Links een jonge eik van 40 jaar in groeifase, ter vervanging van de monumentale eik. Foto door E.Laine op het landgoed Lepaa, Finland.

Deze bomengroep is pas in groei- en volwassenen fase. Echte veterane bomen zijn er nog niet aanwezig. Het is belangrijk dat het beheer van de groep al nu zo wordt ingericht dat de groep oud kan worden. Wanneer de eerste bomen beginnen met aftakelen richting veterane fase dient er gekeken worden naar het vervangingsregime van de groep. Dit zal binnen 50 jaar gaan spelen. Wanneer de maatregelen voor het aanpassen van de groeiplaats niet genomen wordt, zal dit op veel kortere termijn gebeuren vanwege beperkte doorwortelbare ruimte, binnen 20-30 jaar. Nieuwe bomen dienen op tijd geplant te worden voordat oude bomen verwijderd worden. Hiermee wordt verzorgd dat er altijd bomen op deze plek staan, en de groep behouden blijft.
